## INFORME DE ENSAYO

Informe nº: **LEN25001**  
Solicitante: **Sunconnection Worldwide S.L.U.**  
Dirección: **Calle Buenos Aires nº58, 30500 - Molina de Segura - Murcia,**

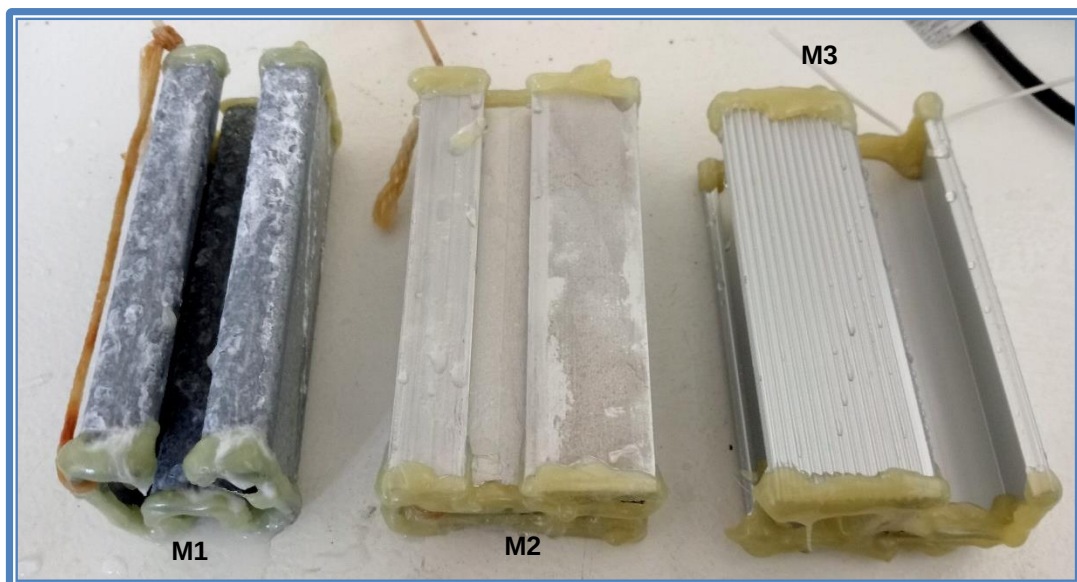
Fig. 2. Imagen de las muestras tras 48 horas de exposición.

A las 48 horas de ensayo se observa óxido blanco procedente del Zinc en M1. En M2 aparece falta de brillo. En M3 no aparecen signos de corrosión. A continuación, se muestra una imagen de las muestras tras 48 horas de ensayo:

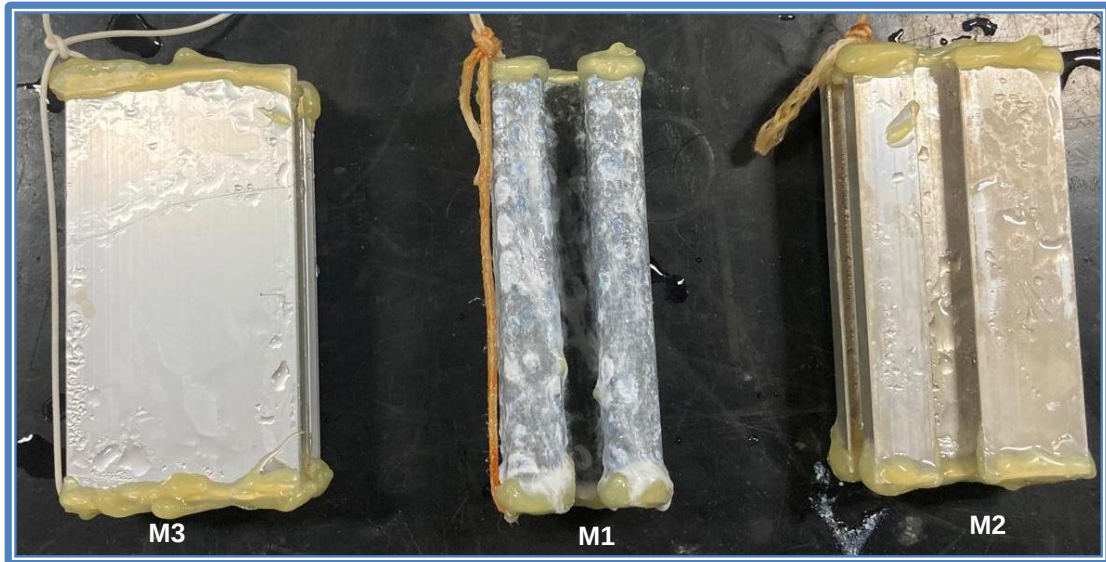
Fig. 3. Imagen de las muestras tras 192 horas de exposición.

A las 192 horas de exposición se observa en M1 gran acumulación de óxido blanco en forma circular creando picaduras. En M2 avanzan los procesos generalizados de falta de brillo, y en M3 aparece falta de brillo. A continuación, se muestra una imagen de las muestras tras 192 horas de ensayo:

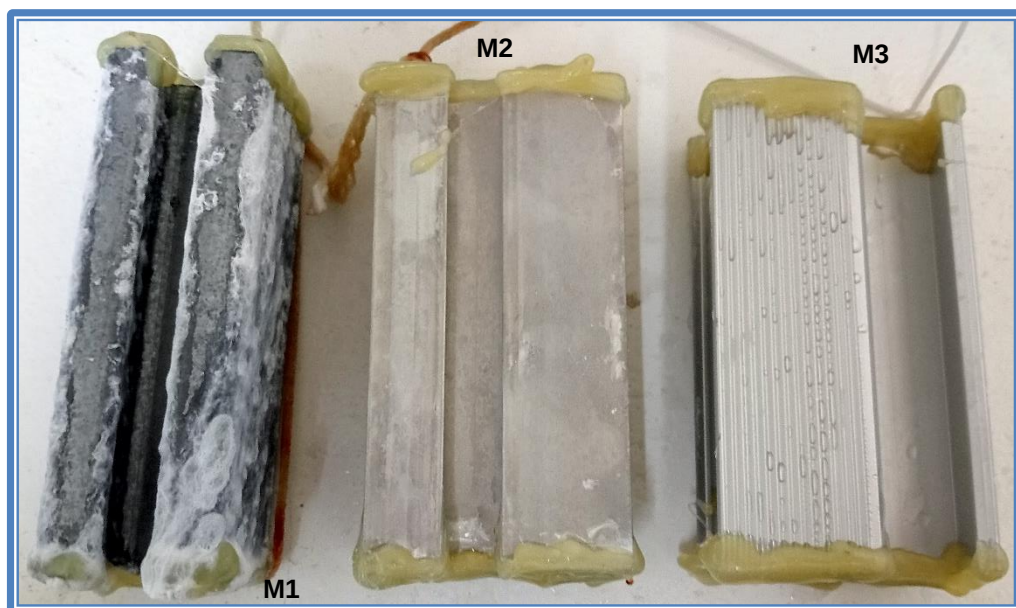
Fig. 4. Imagen de las muestras tras 288 horas de exposición

A las 288 horas de exposición se observa el avance de los procesos descritos para cada una de las muestras. A continuación, se muestra una imagen de las muestras ensayadas

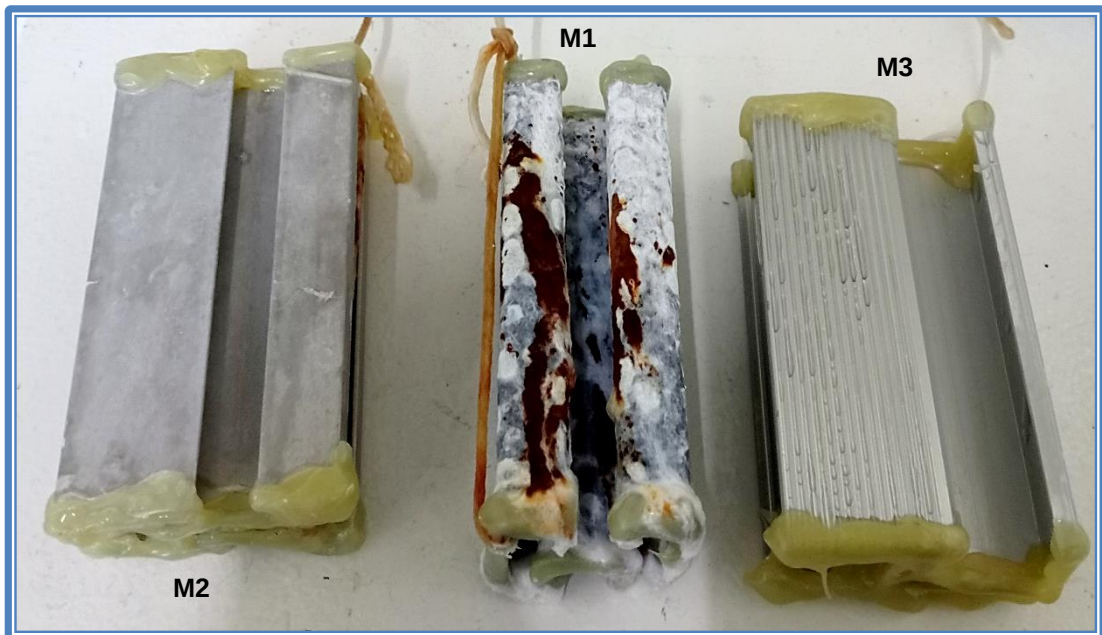
Fig. 5. Imagen de las muestras tras 669 horas de exposición

A las 669 horas de exposición aparece corrosión roja sobre la M1, las muestras M2 y M3 presentan avance de los procesos descritos. A continuación, se muestra una imagen de las muestras tras 669 horas de exposición.

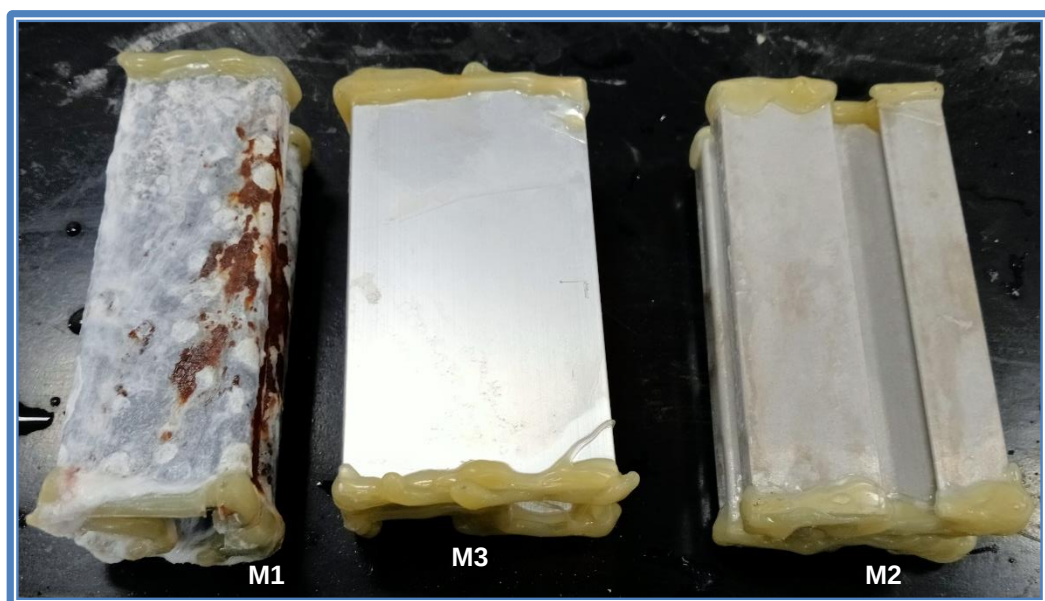
Fig. 6. Imagen de las muestras tras 720 horas de exposición

A las 720 horas hay un avance generalizado de los procesos corrosivos. A continuación, se muestra una imagen de las muestras tras 720 horas de ensayo:
